# Analisis Perbaikan Infrastruktur dan Maintenance Jalan Paving ROW80 Area JIPE, Kecamatan Manyar, Kabupaten Gresik

Annisa' Carina<sup>1</sup>, Andrew Joewono<sup>2</sup>, Suratno Lourentius<sup>3</sup>

<sup>123</sup> Program Studi Profesi Insinyur, Universitas Katolik Widya Mandala Surabaya

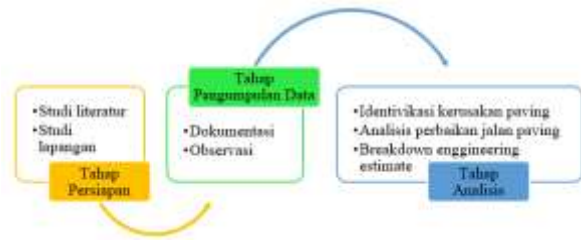
Gambar 1. Diagram Alir Penelitian

Metode analisis perbaikan jalan paving block dapat melibatkan beberapa langkah untuk mengevaluasi kondisi jalan, mengidentifikasi masalah, dan merencanakan tindakan perbaikan yang diperlukan. Berikut adalah langkah-langkah umum

dalam melakukan analisis perbaikan jalan paving block yang dilakukan:
